TARKASTUSKERTOMUS

asia yrityksen jätehuolto, lähinnä koirien ulosteet

paikka Bearhill Husky, Viiksjärvi kiint. 698-401-43-72

tarkastus-  
päivä 28.3.2024

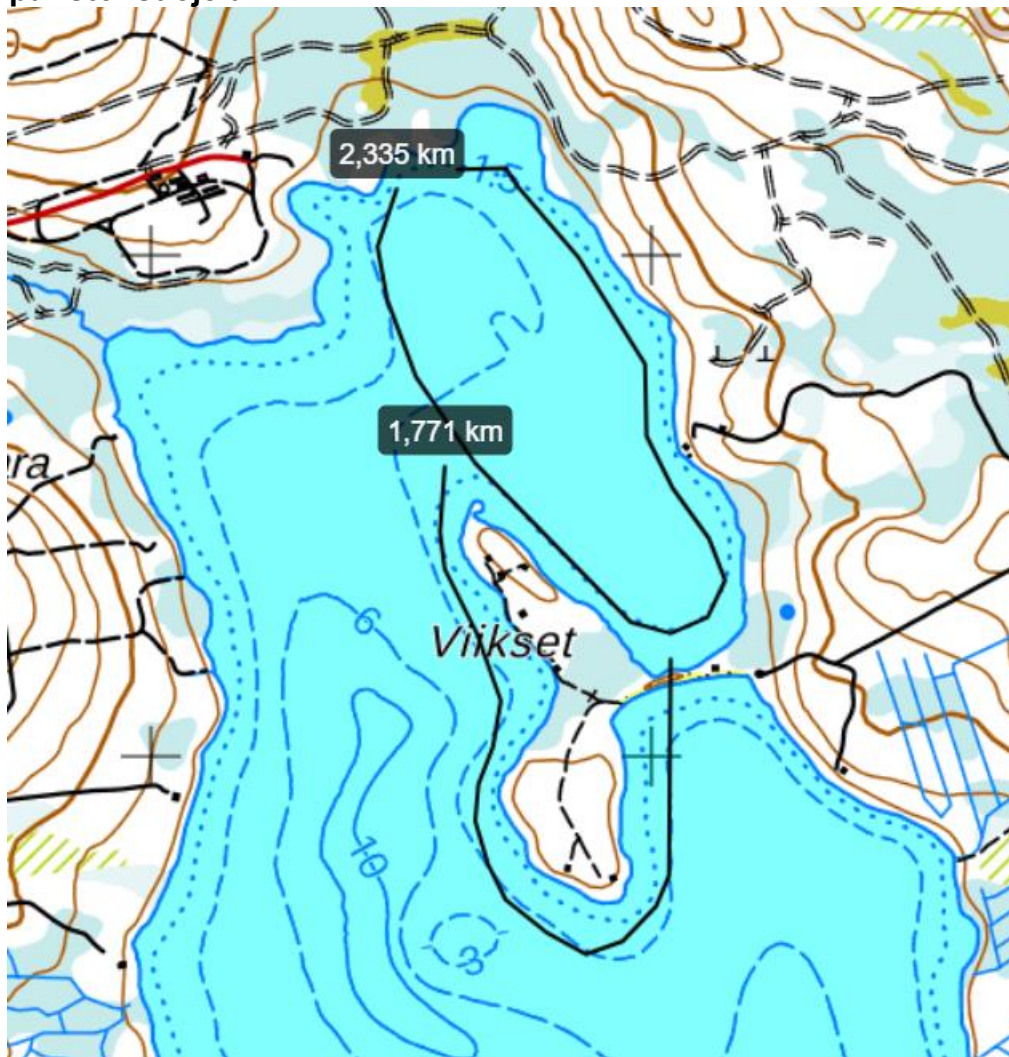
Karttaliite seuraavalla sivulla

Yrityksellä on sesongin aikana päivittäisessä käytössä kaksi lähialueen Viiksjärven jäälle sijoitettavaa reittiä. Kartta lopussa liitteenä. Toinen reiteistä

kiertää lahden ja on mitaltaan noin 2,4 km tämän lisäksi on mahdollisuus kiertää kannas ”Viikset” tämä reitti on n. 1,8 km. Päivittäin käytössä olevien lyhyiden reittien lisäksi voidaan ajaa koko järven ympäri, tämä reitti on käytössä noin 1 kerran päivässä. Yhteydenottajilla on ollut huoli järven jäälle jäävästä koiran ulosteesta. Tarkastuksen tarkoitus oli arvioida järven jäällä huskyreitillä olevan koiran ulosteen määrää mutta tarkastuspäivänä oli sankka lumisade joka oli peittänyt lähes kaikki vanhat jäljet. Tarkastuksella ajettiin moottorikelkalla jään päällä olevat molemmat lähireitit. Tarkastusajankohtana aiemmin sinä päivänä ja tarkastuksen aikana jääalueen reitillä kulki huskyvaljakoita. Tarkastuksella havaittiin koiran ulostetta kolmessa kohtaa arviolta yhteensä 200-300 gr.
